# 低利用度漁港之海草床復育 —以虎井防坡堤兼碼頭為例

冼宜樂、陳俊廷、楊子泰、許思婕、鐘冠翔、謝恆毅  
水產試驗所澎湖漁業生物研究中心

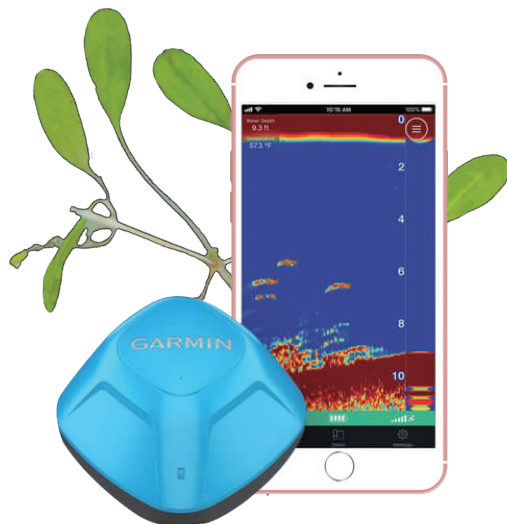
圖 2 GARMIN 便攜式無線魚探

透過漁業訪談與文獻搜尋了解過往棲地環境類型，並以水肺潛水調查底質現況，再以 GARMIN 便攜式無線魚探進行等深線調查 (圖 2)，作為復育海草床選址參考依據。

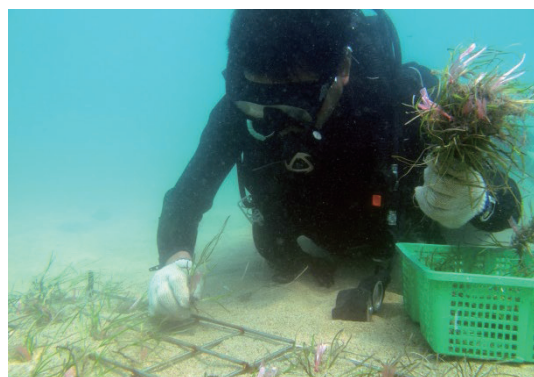
圖 3 海草床復育移植

海草床復育係採根狀莖移植法 (圖 3)，所移植海草來源為本中心於 2014 年於澎湖內海通梁海草復育區所種植覆蓋率在 50% 以上的海草床，海草種類計有 3 種，分別為單脈二藥草 (*Halodule uninervis*)、卵葉鹽草 (*Halophila ovalis*) 及甘草 (*Zostera japonica*) 進行混植 (圖 4、5 及 6)，其混植比例分別為 60%、30% 及 10%，移植密度為 100 株/m<sup>2</sup>。

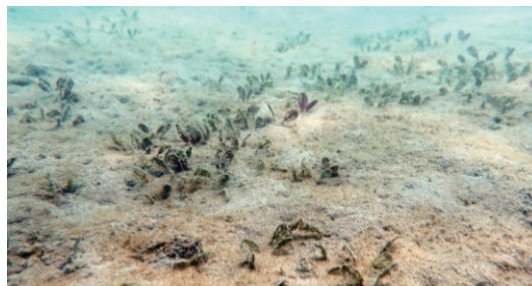
圖7 調查海域現僅有稀疏卵葉鹽草分布

2022年5月以水肺潛水進行現況調查，本海域底質以沙泥質為主，並有稀疏的卵葉鹽草分布其間 (圖7)，同時也在調查海域發現疑似臺灣新紀錄種的海草—小喜鹽草 (*Halophila minor*)，有機會為臺灣海草種類累積至13種 (圖8)。在調查的棲地基質上，發現有許多棲息沙底的半索動物門的玉鉤蟲科 (Harrimaniidae) 的排遺 (圖9)，底質表面僅偶見鰕虎魚科 (Gobiidae) 的魚類。

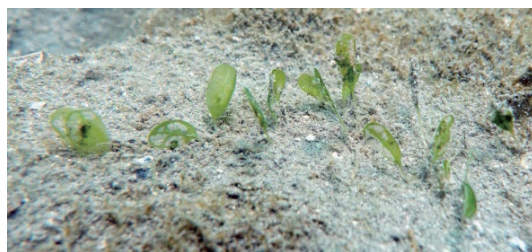
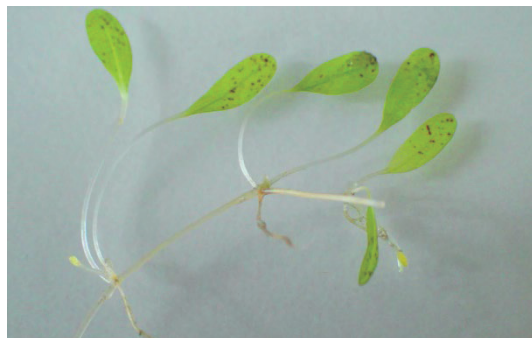
圖8 疑似小喜鹽草的生態照 (上) 及標本照 (下)

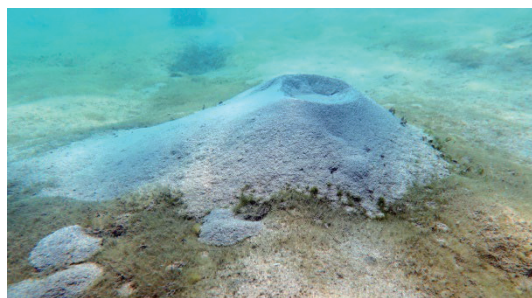
圖9 棲息在沙質底的玉鉤蟲類如沙丘狀之排遺

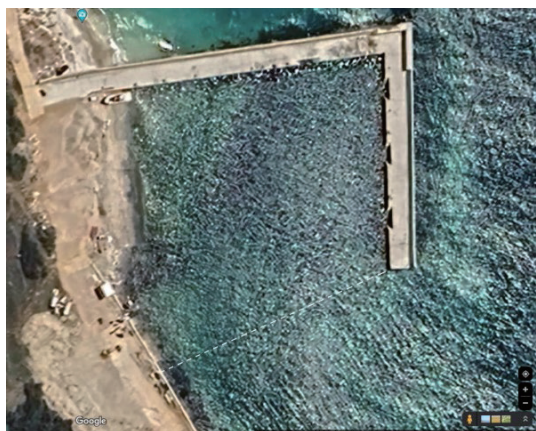
圖 10 虎井「防坡堤兼碼頭」泊地調查範圍

調查海域範圍面積近4,900 m<sup>2</sup> (圖10)，使用便攜式無線魚探儀掃描調查海域 (圖11)，調查結果如圖9所示，深度介於0.6—4.3 m之間，等深線坡度呈東西走向，最深水域位於碼頭中間，向西為潮間帶，水深變化大，等深線密；向東為碼頭，水深變化小。

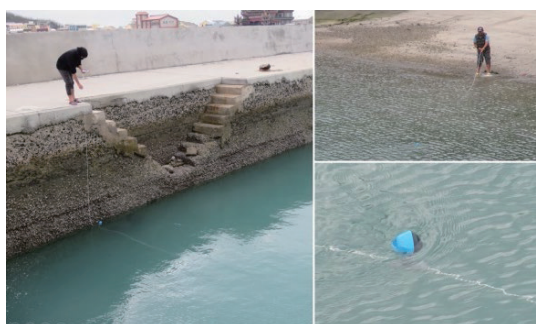
圖 11 以繩索固定無線魚探儀掃描調查海域

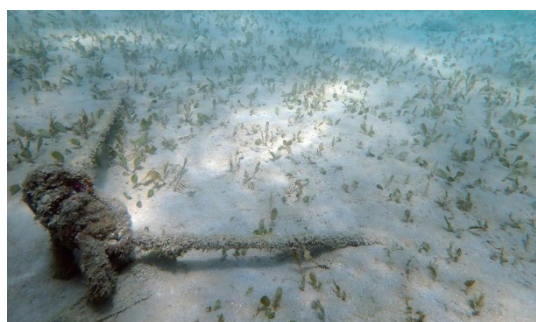
圖 15 移植海草已擴展出所設置的線框外

海草移植經 1 年 (2023 年 9 月) 後，所移植 102 m<sup>2</sup> 的海草已擴展近 900 m<sup>2</sup>，初具海草床雛型 (圖 14、15 及 16)。為保護與強化虎井已復育海草床效能，於 2023 年 11 月 3 日辦理 1 場「虎井海草復育教育推廣活動」，參與人數計 61 名，彰顯政府對海草復育重視，並藉由與社區民眾面對面的說明海草床生態系與漁業資源的重要性，以達到海草復育與資源增裕之教育推廣目的。

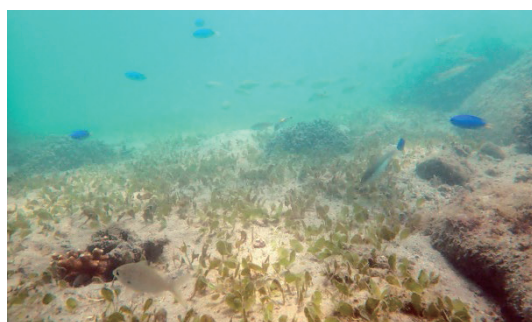
圖 16 移植海草擴展至鄰近礁岩沙地
